Ambruknya Bangunan SDN 14 Palangka Raya, Diduga Salah Perencanaan

Indra Gunawan - HUMAS.CO.ID

Jan 12, 2022 - 00:40

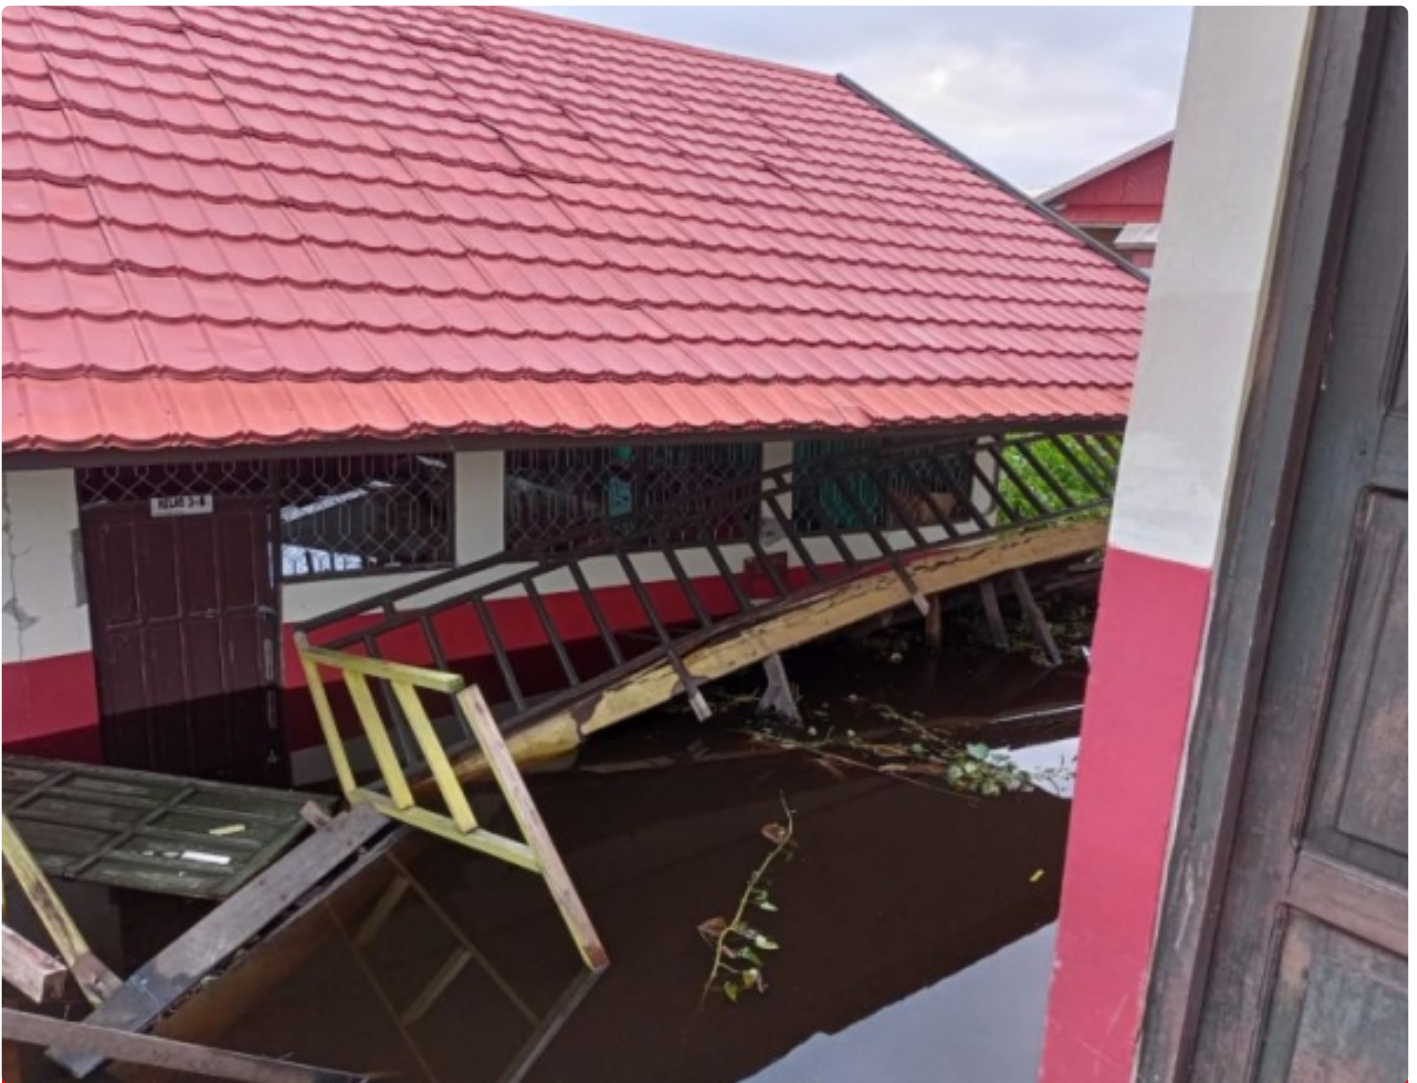
Bangunan SDN 14 Palangka Raya yang ambrok

Bangunan SDN 14 Palangka Raya, ambruk pada hari Minggu (09/01/2022) pagi, hal tersebut diinformasikan masyarakat sekitar.

Sementara itu, informasi yang didapat media ini, bahwa bangunan Sekolah tersebut berdiri dilahan tanah gambut, dan disangga menggunakan kayu dengan kontruksi bangunan dari bahan kayu.

Namun pada saat di Rehab, lantai dan dinding di cor menggunakan semen, sehingga beban bangunannya berat dan pondasi berbahan kayu dibawah tidak tahan menahan beban yang terlalu berat.

" Hal ini diduga diakibatkan salah perencanaan, kontruksi bangunan itu awalnya semua kontruksi dari kayu, dan saat direhab, lantai dan dinding disemen, tentulah bebannya bertambah berat, dan diduga inilah penyebab ambruknya bangunan sekolah itu," ungkap salah warga sekitar yang tidak mau disebutkan namanya.
